ОСОБЕННОСТИ ЗАСТРОЕННОГО СКЛОНА НАД ЖЕЛЕЗНОДОРОЖНОЙ СТАНЦИЕЙ ВСТРЕЧНАЯ В ДНЕПРОПЕТРОВСКЕ

На основе личных ежегодных наблюдений, анализа проектировочных решений и изучения этапов застройки с 1970 года склона Встречной балки многоэтажным жилым массивом Тополь-1 в Днепропетровске, разбирается история возникновения и развития оползневых процессов.

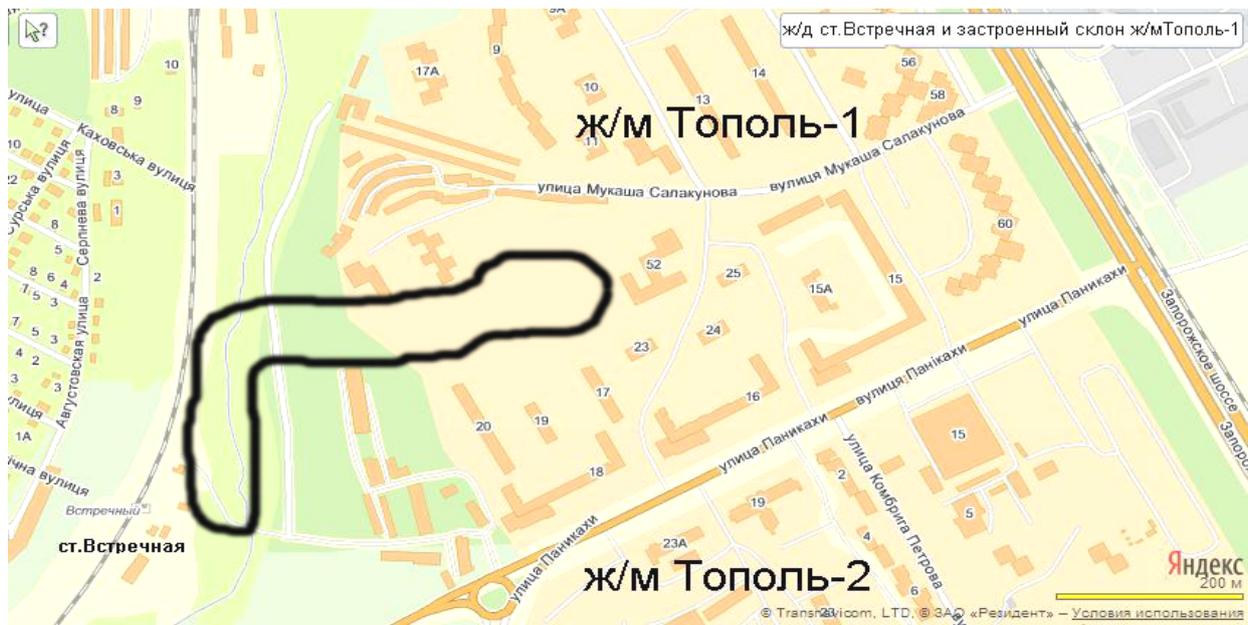
Эта грунтовая масса сползала к ж/д полотну и строениям станции Встречная. Защитный ров вдоль полотна шириной около 30 м, по дну которого протекает ручей (рис. 1), стал местом складирования потоков грунта с обломками зданий. В 13.30 раскололась школа 99 (на рис. 2

Рис. 1. Границы оползня 1997 года на склоне Встречной балки (ж/м Тополь-1) вблизи ж/д станции Встречная.

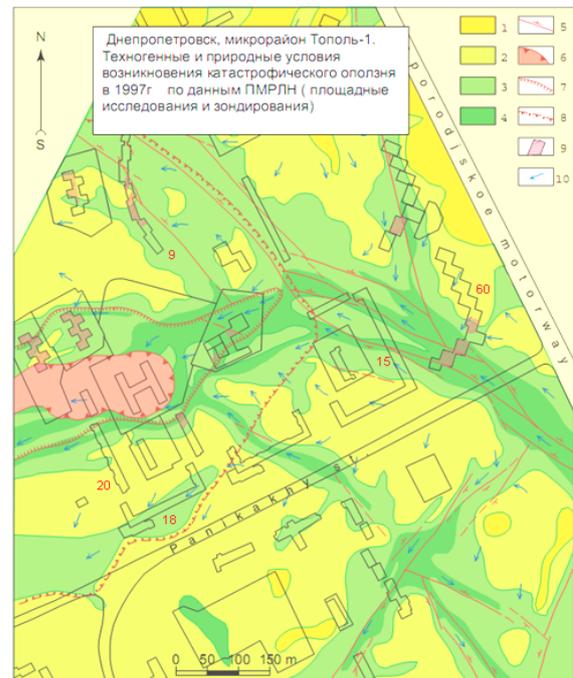
Рис. 2. Ситуационный план на ж/м Тополь-1 по данным Н. Н. Новика

При изучении Н. Н. Новиком [5] причин катастрофического оползні-потока с помощью технологии ПМРЛН на рис. 2 были установлены зоны максимального развития подтопления лессов над погребенными разломами и понижениями рельефа в кристаллических породах. Прямыми наблюдениями было установлено, что просадочные деформации зданий встречаются чаще именно в этих зонах, а образование оползні-потока с катастрофическими последствиями произошло при полном разжижении лессов на значительную глубину.

В период с 1998 по 2001 была кардинально перестроена система водо- и теплоснабжения ж/м Тополь-1. Из-под земли вынесли на высоту 4...5 м все теплотрассы с современной теплоизоляцией. Прекратились неконтролируемые протечки из теплотрасс. На рис. 2 слева от цирка оползні в границах деструктивного поля (линия 8) на водонасыщенных лессовых грунтах расположено отселенное девятиэтажное пятиблочное семейное общежитие дом № 9 [6]. Для укрепления подножья склона по нормали к ж/д станции Встречная при помощи специального экскаватора с вертикальным ковшом были устроены 10 дренажных траншей длиной до 40 м, шириной 1 м и глубиной до 20 м. На стенки и дно траншей укладывался водопроницаемый текстиль и засыпался крупный щебень с устройством режимных скважин с шагом 10 м по длине траншей для дальнейшего мониторинга УГВ.

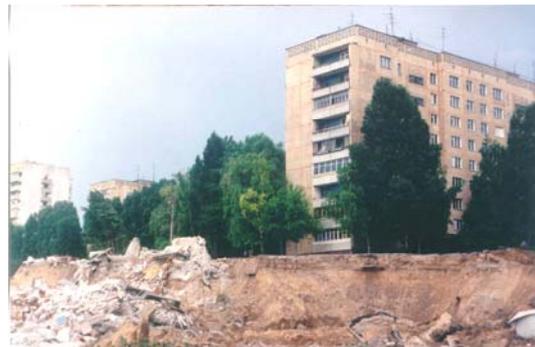
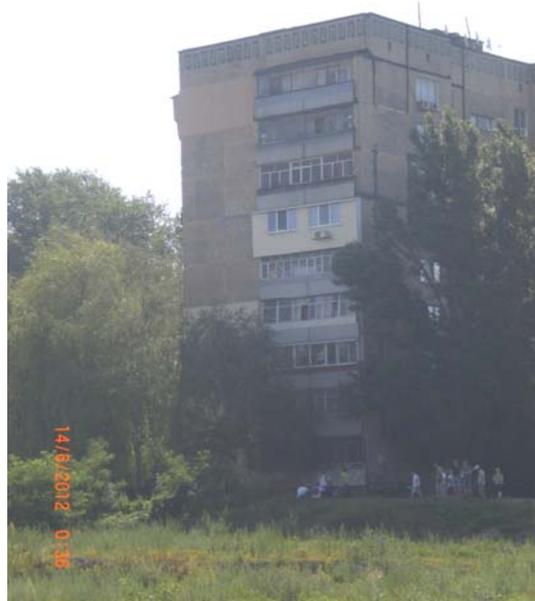
Рис. 3. а) – Боковая стенка цирка оползні у торца дома № 20 в июне 1997 года; б) – засыпанный цирк оползні у торца дома № 20 в июне 2012 года.

Для ликвидации последствий оползні до конца 1997 года самосвалы ежедневно доставляли крупный бут (глыбы гранита) из карьеров для укрепления подножья склона и засыпки цирка оползні. И сегодня в границах тела оползні продолжают производить послойную

засыпку с уплотнением привозного строительного мусора и грунта.

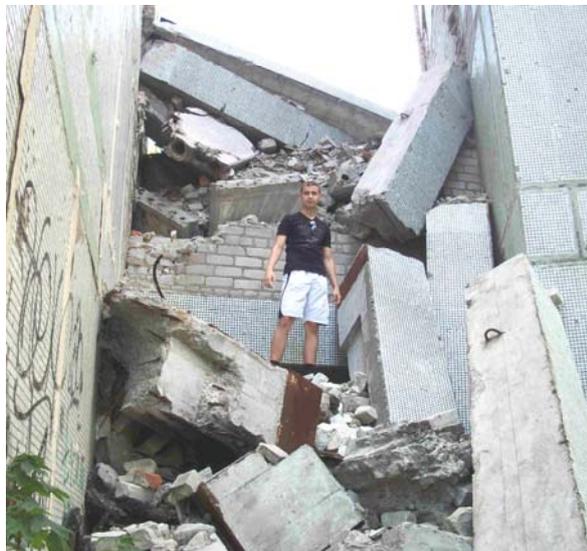
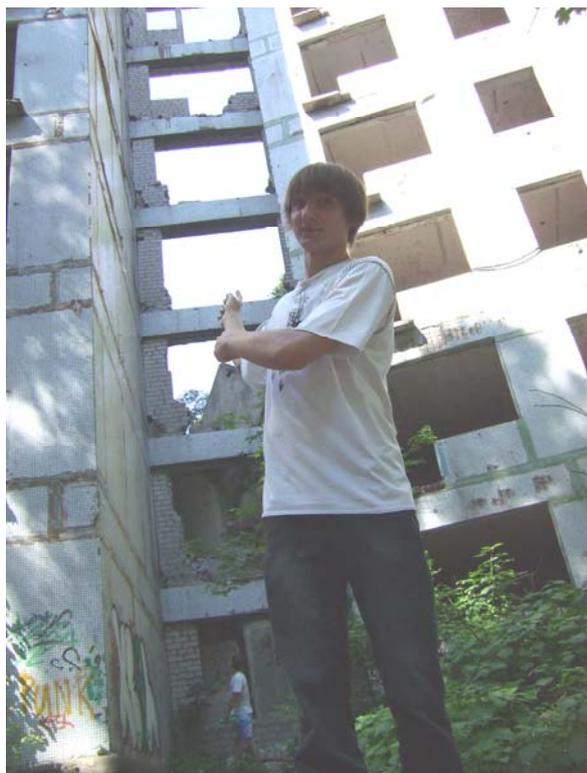
Весной 2009 года после таяния и разжижения склона межблочные переходы между корпусами-подъездами начали обрушаться (рис. 4). Причина – вертикальное осевое смещение подъездов относительно друг друга по склону Встречной балки.

Рис. 4. Обрушение межблочных переходов аварийного дома № 9 (июнь 2012): а) – между 1и 2 подъездами обрушились все конструкции до 2-го этажа; б) – между 3и 4 подъездами еще висят панели бокового ограждения
