## МОСТИ ТА ТУНЕЛІ: ТЕОРІЯ, ДОСЛІДЖЕННЯ, ПРАКТИКА

### РЕЗУЛЬТАТЫ НАТУРНЫХ ИССЛЕДОВАНИЙ ЖЕЛЕЗОБЕТОННЫХ ОПОР ВИСЯЧЕГО МОСТА С ОПРЕДЕЛЕНИЕМ НДС НАИБОЛЕЕ ПОВРЕЖДЕННОЙ ОПОРЫ

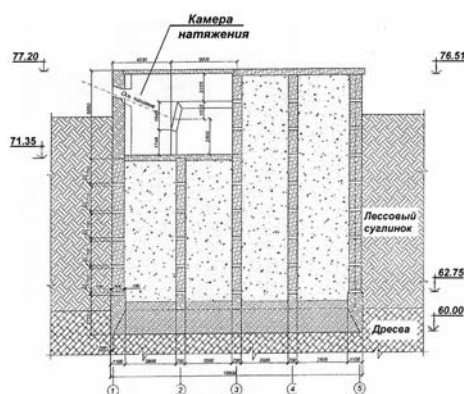
Рис. 3. Разрез якорной опоры № 10

Внутреннее пространство (кроме натяжной камеры) между стенками опоры № 10 заполнено гранитным щебнем. Характерный разрез опоры № 10 представлен на рис. 3.

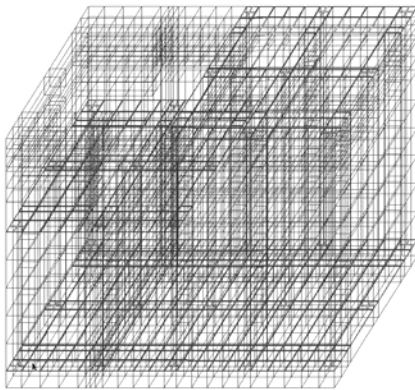
Рис. 4. Схема расчетной модели якорной опоры №10

Схема расчетной модели приведена на рис. 4.

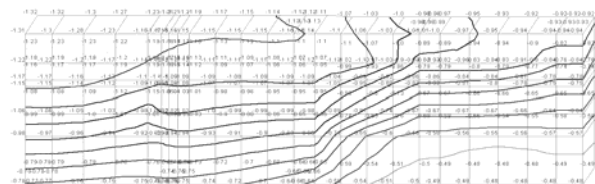
Рис. 5. Перемещения (мм) по оси  $X$  в продольной стене камеры натяжения

Например, на рис. 5 и 6 приведены значения перемещений по оси  $X$  и напряжения  $Nx$  в фрагменте стены натяжной камеры от усилий в анкерных канатах.

Анализ результатов расчета якорной опоры по второй модели загрузки показывает, что градиент горизонтальных перемещений по вертикали значительно увеличился, особенно между средней и правой торцевой стенами, по сравнению с первой моделью загрузки.

Таким образом, частичное снижение уровня предварительного натяжения рабочей арматуры и проявление податливости сборных бетонных блоков стен приводят к образованию трещин вертикальной и горизонтальной ориентации.

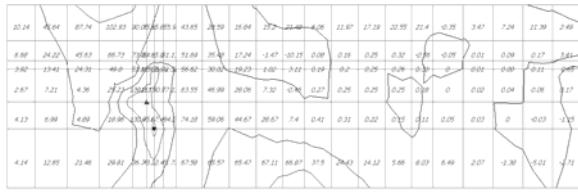
Рис. 6. Напряжения  $N_x$  (тс/м<sup>2</sup>) в продольной стене камеры натяжения от усилий в анкерных канатах

Концентрация растягивающих напряжений в продольной стене имеет место в месте примыкания к средней поперечной стене опоры. Перед этой стеной максимальные напряжения распространяются на всю высоту натяжной камеры и превышают предельную прочность бетона, за стеной – локализируются в верхней части, но не достигают допустимого значения, и быстро затухают по высоте и по направлению к задней стенке.

2. Анализ расчета напряженно-деформированного состояния конструкций якорной опоры № 10, выполненного для выявления возможных причин появления трещин показал, что в продольных стенах опоры № 10 от действия силовых нагрузок возникают нормальные напряжения, превышающие расчетное сопротивление бетона растяжению.

3. Причина возникновения трещин – снижение величин сжимающих напряжений в бетоне от предварительного натяжения вертикальной арматуры из-за потерь предварительного натяжения.

– предотвратить дальнейшее развитие трещин путем наклейки полотен из углепластиковых волокон, по технологии фирмы Sika;

– выполнить инъецирование трещин из помещения натяжной камеры якорной опоры № 10 полимерцементными составами.
