МОСТИ ТА ТУНЕЛІ: ТЕОРІЯ, ДОСЛІДЖЕННЯ, ПРАКТИКА

УДОСКОНАЛЕННЯ ГЕОТЕХНІЧНОГО МОНІТОРИНГУ ПІДСИЛЕННЯ ДЕФОРМОВАНОЇ БУДІВЛІ НА ПАЛЬОВОМУ ФУНДАМЕНТІ

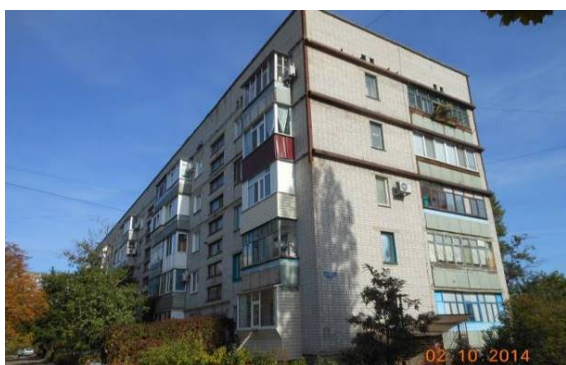
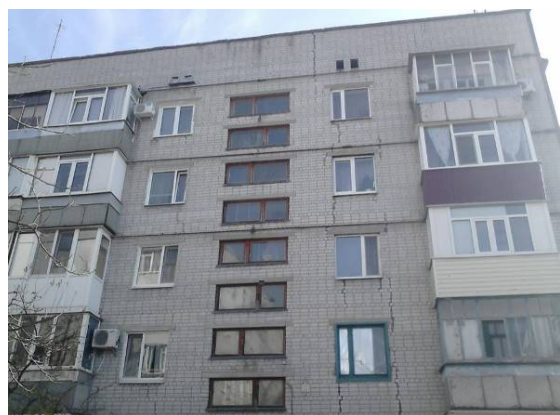
Його зведено в 1977 р. за типовим проектом. Він складається з трьох блок-секцій: 87-049/71 – торцева ліва, що зазнала значних деформацій (рис. 1); 87-046 – рядова; 87-048/71 – торцева права. У конструктивному відношенні будівля являє споруду з повздовжніми несучими стінами. Висота поверхів – 2,8 м, а підвалу (від підлоги до низу перекриття) – 2,1...2,2 м.

Рис. 1. Вигляд торцевої блок-секції деформованої будівлі (в період підготовчого періоду геотехнічного моніторингу)

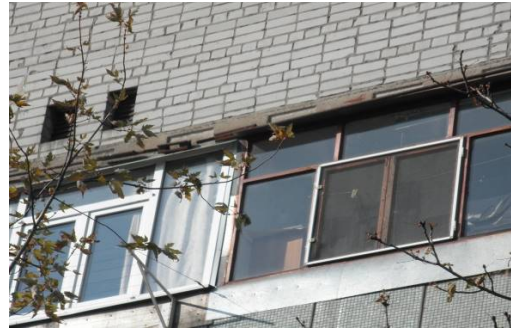
Зважаючи на те що вільна між точками закріплення довжина тяжів не повинна перевищувати 15...20 м (в нашому випадку вона складала 67,2 м), то тріщини розкривались і надалі, бо при значній довжині пружні абсолютні деформації в сталі тяжів дуже значні. У рівні перекриття третього та п'ятого поверхів стався обрив металевого тяжа (рис. 3), що свідчить про невдалу конструкцію підсилення.

Рис. 3. Обрив верхнього металевого тяжа в рівні перекриття п'ятого поверху

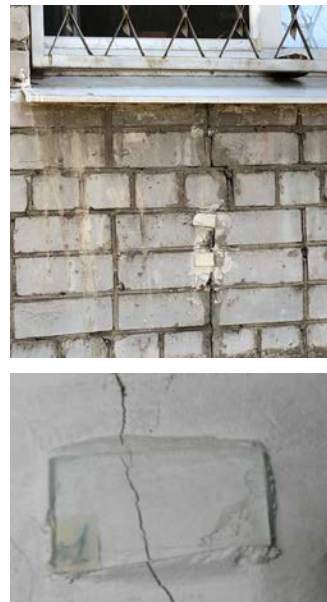
На зовнішніх (починаючи з першого поверху) і внутрішніх (починаючи з третього поверху) несучих стінах було влаштовано гіпсові маячки. Тріщини в них свідчать про подальший розвиток деформацій (рис. 4). При цьому на торцевій стіні деформованої блок секції тріщини відсутні. Отже, технічний стан несучих стін класифіковано як незадовільний.

Рис. 4. Тріщина в гіпсових маячках, встановлених на зовнішній і внутрішній несучих стінах

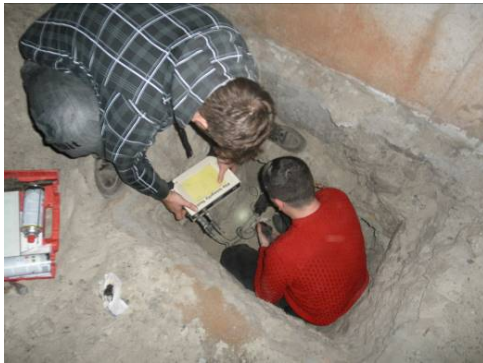
Тому в межах геомоніторингу перевірено фактичну довжина паль у складі фундаменту. При зондуванні не завжди вдавалося зондом пройти товщу намивних пісків (ІГЕ-2п – щільний). Прорізати ці шари забиванням дизель-молотом паль перерізом 350×350 мм на період будівництва було складно. Контроль суцільності та довжини паль було здійснено акустичним методом за допомогою програмно-технічного комплексу Pile Integrity Tester PIT-W, який має граничну відносну похибку визначення лінійних розмірів конструкцій ± 5 %. Комплекс пройшов метрологічну перевірку в центрі стандартизації, метрології і сертифікації. Прилад базується на методі відбитих імпульсів. Спочатку посилають імпульс, завдаючи легкого удару по поверхні палі. Для цього використовують спеціальний ручний молоток. Акустична хвиля, викликана імпульсом, поширюється вздовж палі. Форма палі та якість її матеріалу впливають на відбиті хвилі, які реєструються по мірі їх повернення на поверхню. Записуються усі поверхневі вібрації для отримання інформації про всі основні відбиті сигнали. Для діагностики цілісності палі аналізують відбиті хвилі з урахуванням їх природи та інтенсивності.

Рис. 7. Контроль довжини палі

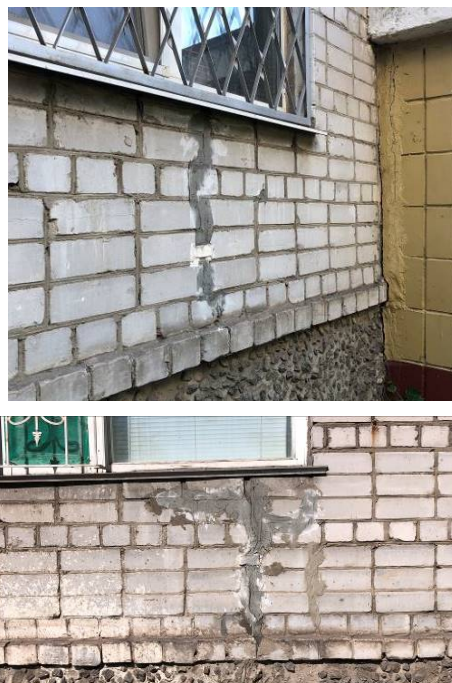
– додаткові осідання основи фундаменту будівлі не перевищили 1...2 мм і вже стабілізувались;

– після завершення посилення частина раніше зруйнованих гіпсових маячків була відновлена, однак нові тріщини в них не утворились (рис. 10).

Рис. 10. Гіпсові маячки, відновлені на зовнішніх несучих стінах після посилення пальових фундаментів будівлі (нові тріщини в них не утворились)
