МОСТИ ТА ТУНЕЛІ: ТЕОРІЯ, ДОСЛІДЖЕННЯ, ПРАКТИКА

Й. Й. ЛУЧКО¹, В. В. КОВАЛЬЧУК^{2*}

ТЕХНІЧНИЙ СТАН ТРАНСПОРТНИХ СПОРУД ІЗ МЕТАЛЕВИХ ГОФРОВаних КОНСТРУКЦІЙ

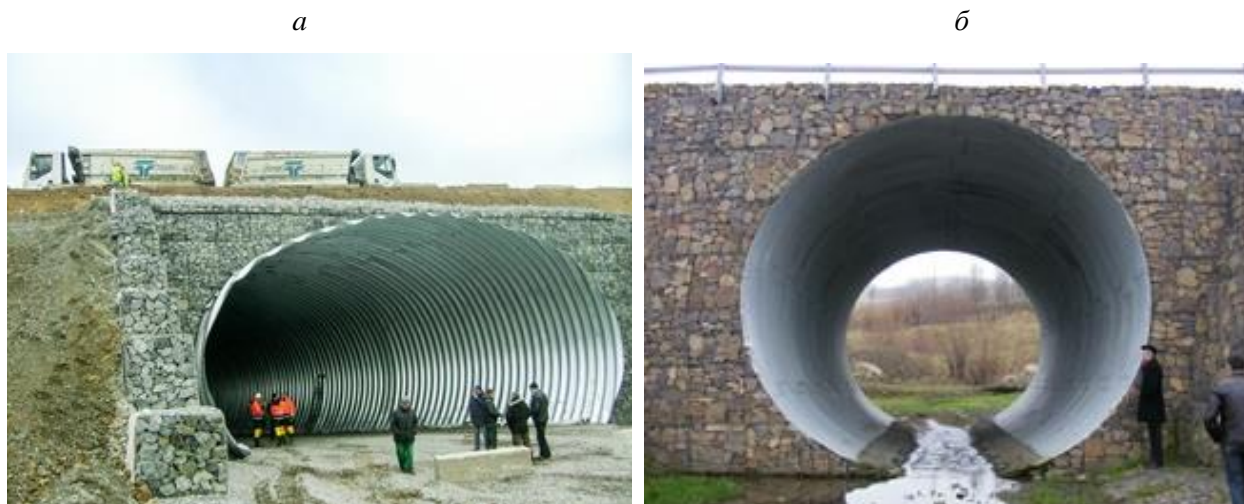
Рис. 2. Шляхопровід із металевих гофрованих конструкцій:
на км 228+160 автомобільної дороги Київ – Харків – Довжанський (а) (Компанія ViaCon);
труба із МГК на ділянці Вадул – Сирет – Держжордон Львівської залізниці (б)

Починаючи із 2010 р. в Україні також почали будувати транспортні споруди із МГК (Ковальчук, 2015; Металлические гофрированные конструкции; Гнатюк, 2011; Лучко, Распопов, & Коваль, 2014; Лучко, Ковальчук, & Кравець, 2017; Посібник до ВБН В.2.3-218-198:2007, 2007). Такі споруди побудовані в АР Крим на автомобільній дорозі Київ – Одеса, Харків – Сімферополь, Київ – Харків – Довжанський (рис. 2, а) тощо. Перша транспортна споруда із МГК під залізницею побудована на дільниці Вадул – Сирет – Держжордон регіональної філії АТ Укрзалізниця (Гнатюк, 2011) (рис. 2, б).

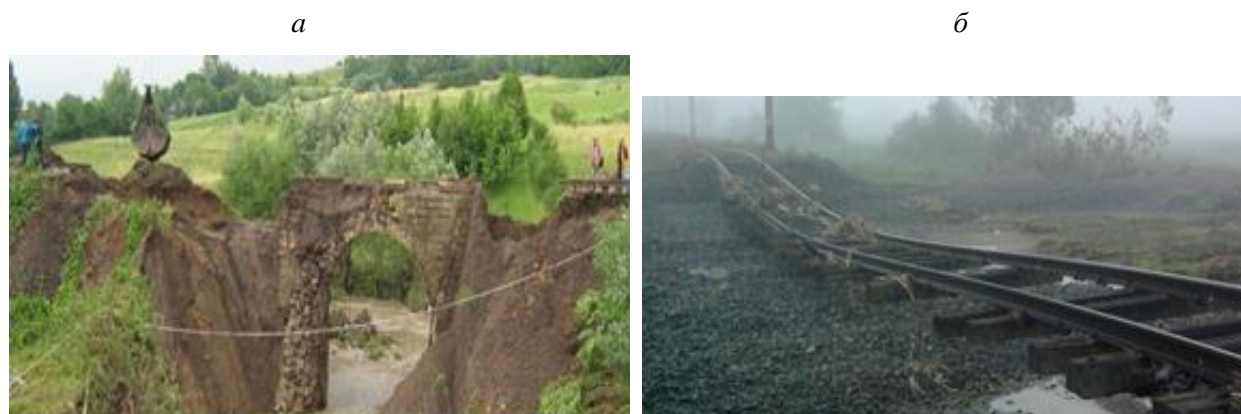
Рис. 3. Дефекти споруд в експлуатації:
а) руйнування кам'яного аркового моста; б) розмив насипу залізничної колії під час паводку

Враховуючи часті повені у весняну та осінню пори року, які спричиняють руйнування мостів та підмивання насипів залізничних колій (рис. 3, а, б), одним із напрямків реконструкції та заміни дефектних малих мостів та водопропускних труб є будівництво транспортних споруд із металевих гофрованих конструкцій.

На ділянці Вадул – Сирет – Держжордон, яка з'єднує Україну з Румунією, під час літніх паводків був зруйнований кам'яний арковий міст. Відновлення ділянки міжнародного значення потрібно було виконати негайно, і тільки завдяки застосуванню труби із МГК діаметром понад 6 м дозволило її відновити в стислі терміни і зекономити до 7 млн. грн. (Гнатюк, 2011) тільки на будівництві, не враховуючи коштів, які залізниця понесла б у випадку тривалого перекриття руху.

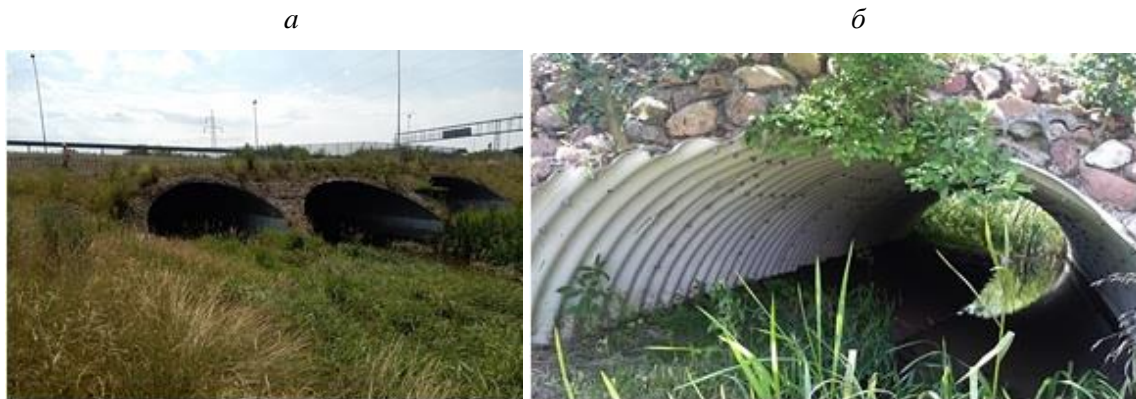
Рис. 5. Обстеження споруд із МГК (Польща):
а) триотворна арочна труба; б) труба замкнутого контуру із плоскою основою

Проблеми забезпечення надійності та довговічності споруд із металевих гофрованих конструкцій в умовах експлуатації на залізницях та автомобільних дорогах України. У липні 2019 р. у містах Любліні та Добровіца (Поль-

ща) були проведені обстеження технічного стану споруд із МГК (триотворних, арочних, замкнутого поперечного перетину із плоскою основою та ін.). Вигляд споруд наведено на рис. 5. В окремих спорудах виявлено просідання склепіння конструкцій, відшарування бетону у фундаменті арочних конструкцій. Велика кількість споруд із МГК була замулена та заросла рослинністю.

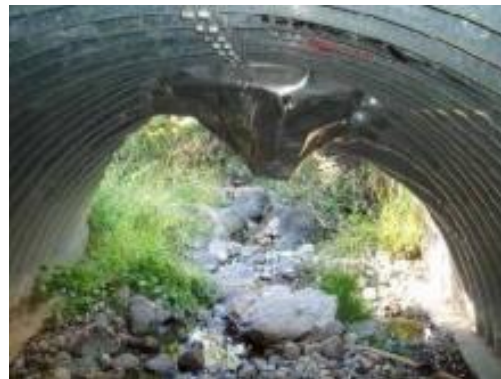
Рис. 6. Деформації поперечного перерізу споруд із металевих гофрованих конструкцій:
 D – проектний діаметр; ΔD – величина деформації;
1 – проектне положення труби із МГК; 2 – деформований стан труби із МГК

Крім цього, у процесі експлуатації споруд із МГК зустрічаються дефекти у вигляді надлишкових деформацій вертикального та горизонтального діаметрів труби (рис. 6, а); утворення пластичного шарніру (рис. 6, б); втрата стійкості форми поперечного перетину споруди і де-

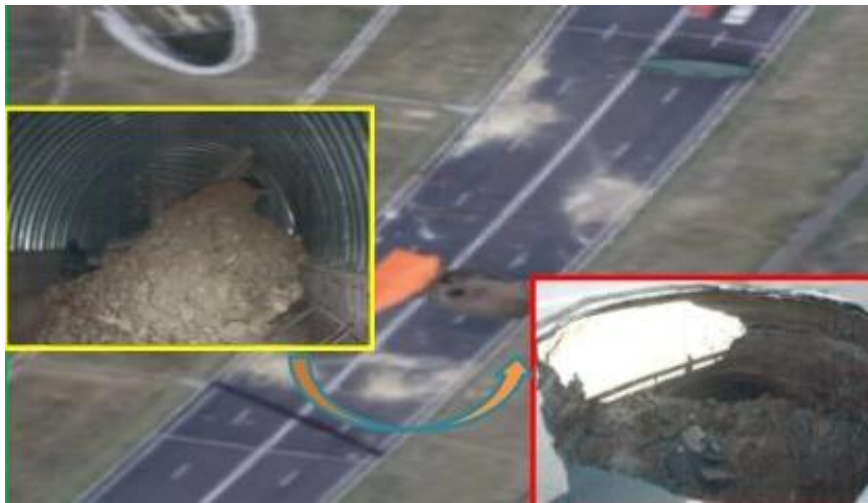
Рис. 8. Обвалення дороги над металевою гофрованою конструкцією на км 1+350 ділянки автомобільної дороги Сімферополь – Євпаторія – Мирне – Дубки

При експлуатації часто спостерігається зростання понаднормових деформацій і навіть повна втрата форми споруд із МГК (рис. 8). Зокрема на об'їзній автодорозі в Сімферополі 28 вересня 2014 р. на км 1+350 ділянки автомобільної дороги Сімферополь – Євпаторія – Мирне – Дубки (Овчинников, И. И., Овчинников, И. Г., Блинков, & Зарудний, 2017) сталося руйнування дорожнього полотна автомобільної дороги над транспортною спорудою із металевих гофрованих конструкцій, що спричинило загибель людей.

За висновком експертної комісії (Овчинников, И. И., Овчинников, И. Г., Блинков, & Зарудний, 2017) причиною руйнування дороги було зростання просідання ґрунту насипу, у результаті чого поздовжні зусилля у гофрованій конструкції збільшилися на 10 тон, що спричинило вичерпання несучої здатності металевої гофрованої конструкції.
