МОСТИ ТА ТУНЕЛІ: ТЕОРІЯ, ДОСЛІДЖЕННЯ, ПРАКТИКА

ДОСЛІДЖЕННЯ МОСТІВ, ЗБУДОВАНИХ В УКРАЇНІ В 1998 І 2001 РОКАХ, ЩО БУЛИ ЗРУЙНОВАНІ ТРИВАЛОЮ ЕКСПЛУАТАЦІЄЮ ТА ПОВЕННЯМИ

STUDY OF THE BRIDGES BUILT IN UKRAINE IN 1998 AND 2001, THAT WERE DESTROYED BY LONG-TERM OPERATION AND FLOODS

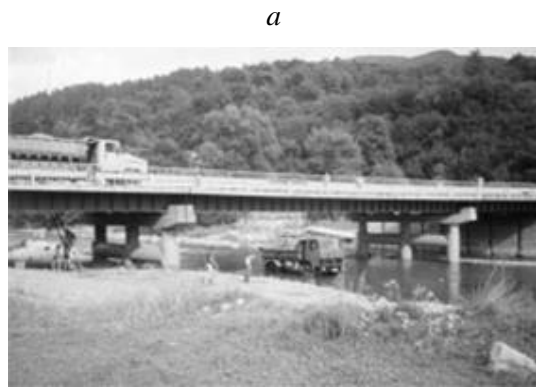
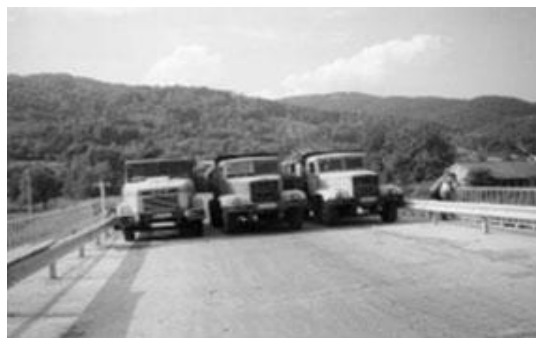
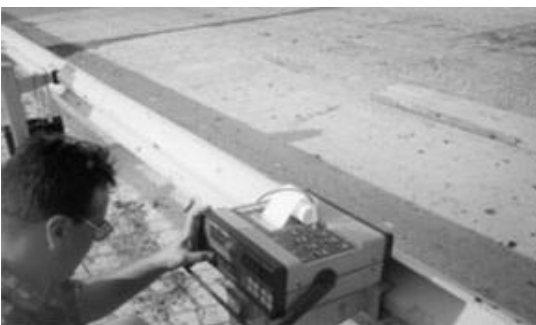
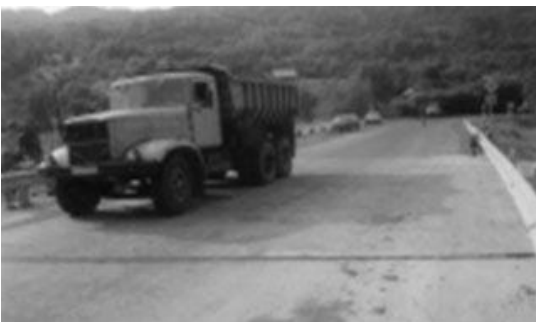
Кращий стан у інших мостів Закарпатської області, зокрема у сталезалізобетонних, збудованих у 2000 р., але й тут зафіксовано окремі тріщини (рис. 5 і 6). З метою встановлення залишкового ресурсу таких мостів проведені додаткові статичні та динамічні випробування (рис. 5) і складено відповідні протоколи, а також здійснено інструментальне обстеження стану елементів конструкцій (встановлено наявність силових і усадкових тріщин, місцеві руйнування і т.п.). Деякі результати подано на рис. 6.

Рис. 5. Сталезаліобетонний міст біля с. Кобилецька Поляна (Закарпатська обл.): *a* – загальний вигляд; *б* – статичні випробування; *в* – запис динамічних характеристик; *г* – динамічні випробування

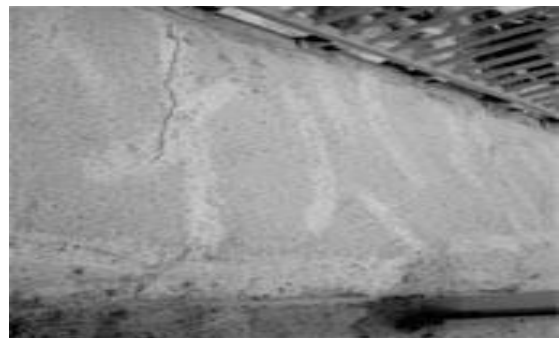
Рис. 6. Тріщини сталезаліобетонних мостів: *a* – в плиті покриття; *б* – на плиті тротуару; *в* – в плиті проїзної частини; *г* – в консолі тротуару
