## ПРОБЛЕМЫ АВАРИЙНОСТИ МОСТОВЫХ КОНСТРУКЦИЙ

У статті розглянуті окремі випадки руйнування штучних споруд при дії на них природних факторів.

В статье рассмотрены отдельные случаи разрушения искусственных сооружений при воздействии на них природных факторов.

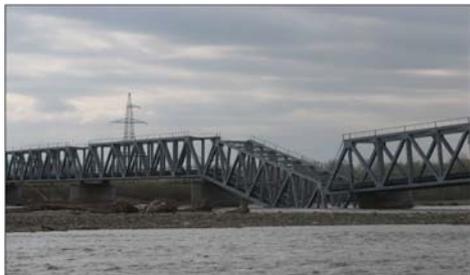
8 мая 2011 года в результате подмыва фундамента одной опоры железнодорожного моста через реку Абакан в Республике Хакасия (рис. 1) произошло обрушение двух пролетов железнодорожного моста.

Рис. 1. Обрушение пролетного строения моста через р. Абакан

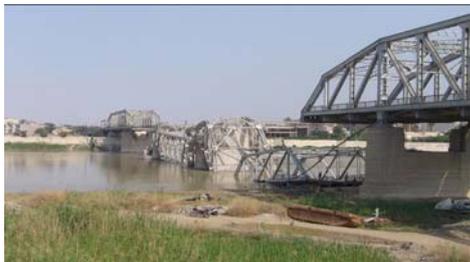
12 апреля 2007 года в результате террористического акта (взрыв на мосту грузовика начинённого взрывчаткой) был разрушен участок металлического автодорожного моста Аль-Сарафия (рис. 2) через реку Тигр в Багдаде (Ирак). Мост был построен в 1950-х годах. В результате теракта пострадали люди.

Рис. 2. Разрушение моста в результате техногенного воздействия

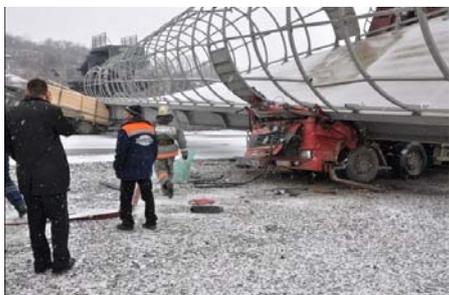
15 марта 2010 на 30 километре трассы М-60 Владивосток-Хабаровск в результате человеческого фактора была обрушена балка подвесного пешеходного перехода (рис. 3).

Рис. 3. Несоблюдение габарита проезда под путепроводом

Балка упала на грузовики «HOWO» и «КамАЗ». После того, как самосвал HOWO разгрузился он с поднятым кузовом поехал в пролет. Водитель автосамосвала погиб.

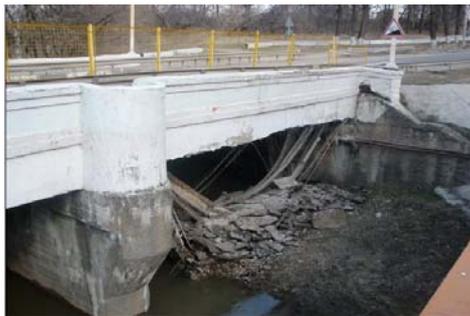
Мост через реку Чалвенка в микрорайоне Венюково (Московская область) разрушился по причине коррозии несущей арматуры главных балок (рис. 4).

Рис. 4. Разрушение моста в результате отсутствия надлежащего текущего содержания

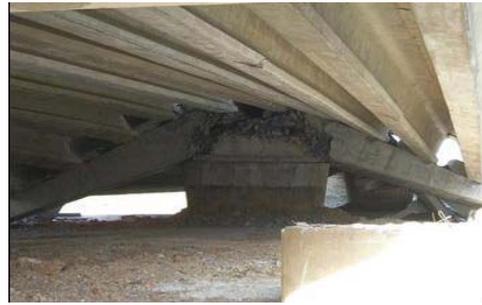
4 сентября 2006 г. обрушился пролет возводимого автодорожного путепровода над железнодорожными путями и автомобильной дорогой в Екатеринбурге.

Бригада строителей с помощью автомобильного крана находящегося на пролете поднимала стальные балки. После появления сильной вибрации 100 метровый пролет начал обваливаться, так как консоли ригеля промежуточной опоры обломались (рис. 5). Причиной аварии явилось нарушение условий строительных работ при бетонировании ригеля и качества примененных материалов.

Рис. 5. Нарушение строительных работ при бетонировании ригеля

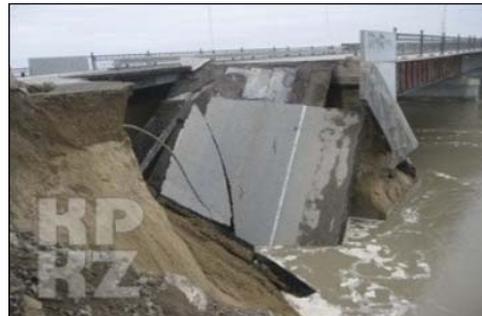
13 Апреля 2010 г. в Казахстане (рис. 6) произошло обрушение первого пролета автомобильного моста через Сырдарью. Мост был построен в 2003 г., но при строительстве и проектировании не было учтено, что уровень воды в межсезонье поднимается выше расчетного.

Причиной стал подмыв устоя, из-за быстрого таяния большого количества снега в верховьях реки выпавшего зимой.

Рис. 6. Подмыв устоя моста паводком выше расчетного

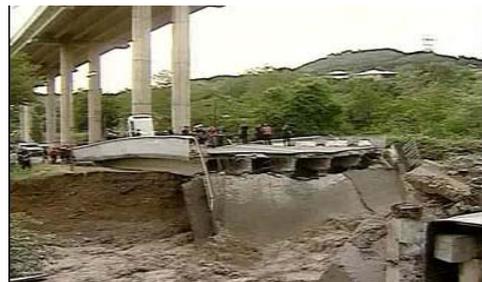
24 Июня 2010 г. на окраине Тбилиси произошло обрушения одного пролета моста, с гибелью людей. Произошел подмыв фундамента промежуточной опоры в результате резкого подъема уровня воды в реке из-за сильных дождей (рис. 7), через что опора наклонилась и полетное строение обрушилось.

Рис. 7. Обрушение пролета автодорожного моста в результате подмыва опоры

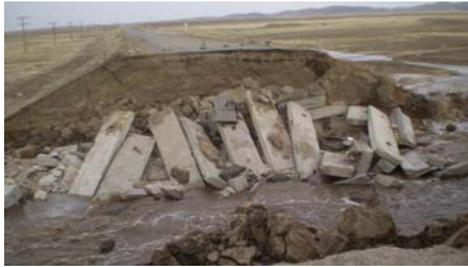
11 марта 2010 года при резком потеплении, быстром снеготаянии и интенсивных осадках произошел прорыв Кызылагашской плотины, вызвавший затопление участков железной дороги, размыв земляного полотна и сбой в графике движения поездов. В результате стихийного бедствия на участках Сары-Озек – Уштобе – Матай Алматинского отделения дороги было разрушено и повреждено 16 сооружений, в том числе 8 мостов (рис. 8, а, б, в).

Рис. 8. Примеры разрушения сооружений паводковой водой:

- а) – разрушение трубы и участка автодороги водным потоком; б) – полное разрушение моста на автодороге; в) – размыв насыпи за устоем с обрушением пролета

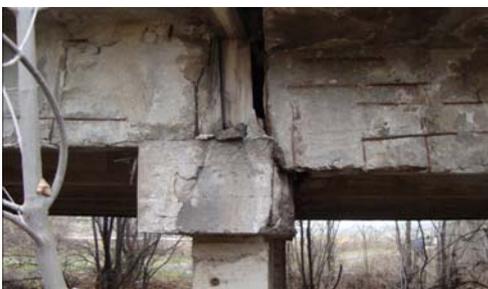
На автомобильной дороге Павлоград-Терновка (Днепропетровской обл.). В результате неправильной установки балок пролета на промежуточную опору произошел скол торцов блока и соскальзывание их с ригеля опоры.

Рис. 9. Разрушение бетона в опорном сечении и сползание балок с ригеля промежуточной опоры

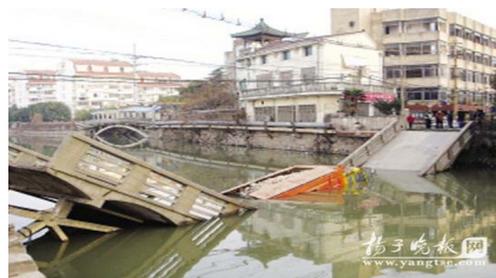
26 декабря 2010 года в городе Уси провинции Цзянсу на востоке Китая рухнул городской мост (рис. 10). Причиной аварии стал грузовик, который перевозил более 20 тонн мусора, что на 10 тонн больше фактической грузоподъемности моста.

Рис. 10. Значительное превышение грузоподъемности моста

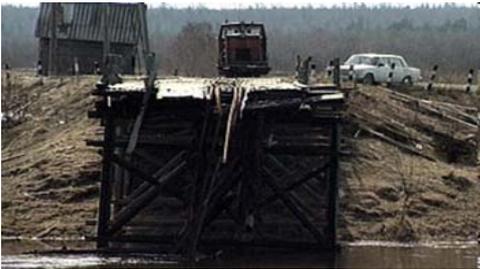
05 октября 2010 года в Сахалинской области на трассе Мгачи-Виахту обрушились сразу два деревянных моста (рис. 11). Обрушение не стало внезапностью, так как конструкции, возведенные в 70-х годах прошлого века, планомерно переходили из аварийного в ветхое состояние.

Рис. 11. Обрушение пролетов деревянного моста по причине естественного их старения

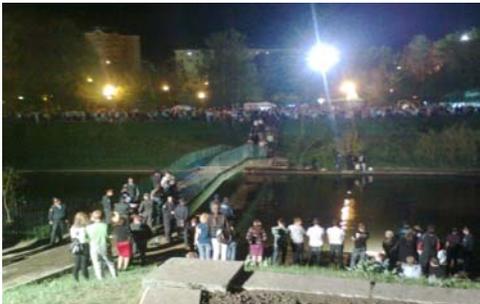
9 мая 2010 года в Орловской области произошло обрушение (рис. 12) городского деревянного пешеходного моста после праздничного салюта. Один пролет моста размерами 3 на 2 м от скопления на нем горожан переломился, и люди оказались в воде. Была значительно превышена нагрузка на пролетное строение.

Рис. 12. Перегруз пролета пешеходного моста
