АНАЛІЗ ПРИЧИН ПОНАДНОРМАТИВНОГО НАХИЛУ БАЛАНСИРІВ РУХОМИХ ОПОРНИХ ЧАСТИН ЗАЛІЗОБЕТОННОГО ЗАЛІЗНИЧНОГО МОСТУ ЧЕРЕЗ РІЧКУ САКСАГАНЬ

У статті приведені результати обстеження залізобетонного залізничного мосту через річку Саксагань та аналіз причин понаднормативного нахилу балансирів рухомих опорних частин.

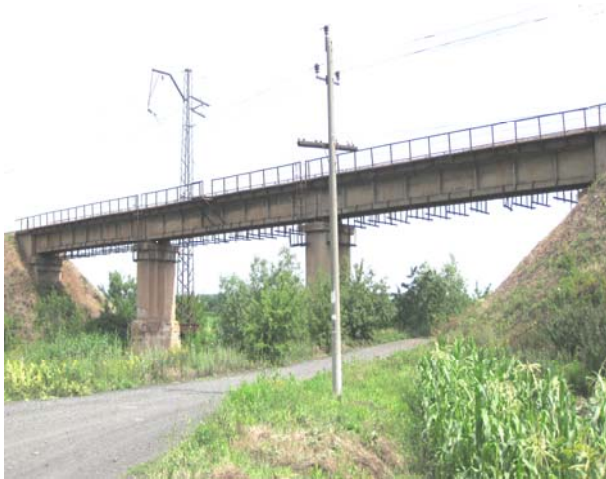
Рис. 1. Загальний вид мосту через річку Саксагань

Міст залізобетонний балковий одноколіїний з їздою поверху на щебеновому баласті. Повна довжина мосту 78,24 м.

Отвір мосту перекрито за схемою 3×22,9 м залізобетонними балковими прогоновими будовами із попередньо напруженою арматурою.

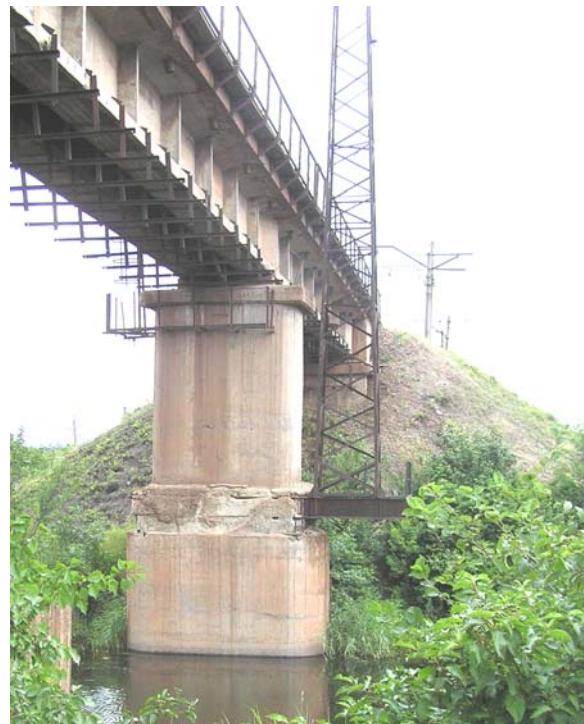
На уступі нижнього ярусу опори № 1 під час електрифікації лінії влаштована консоль для опори контактної мережі, консоль з'єднана з металевою конструкцією навколо тіла опори, яка вкрита шаром бетону (рис. 3.).

Рис. 3. Металева обойма і консоль під опору контактної мережі

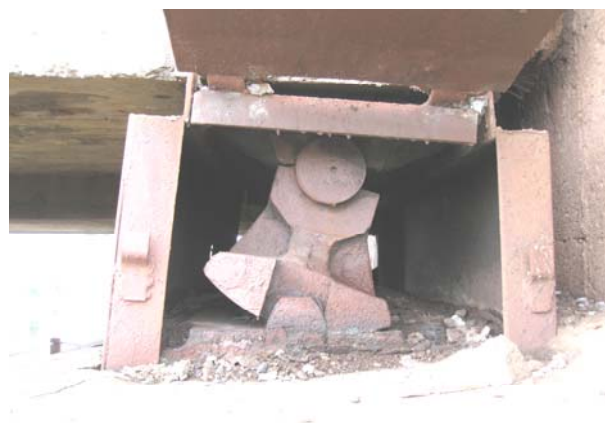
В 1987 році під час обстеження опор мосту Мостовипробною станцією Придніпровської залізниці вперше було зафіксовано понаднор-

мативний нахил балансирів рухомих опорних частин під усіма балками прогонових будов (рис. 5).

Рис. 5. Понаднормативний нахил рухомої опорної частини на стоянові № 0

Під час останнього суцільного огляду у 2011 році встановлено, що нахил опорних частин значно не змінився у порівнянні з вимірами, що були зроблені у 1994 році і направлений під ухил поздовжнього профілю рейкової колії на мосту.

На сьогоднішній день спостерігається закриття деформаційних зазорів між прогоновими будовами над опорами № 1 і № 2, та прогоновою будовою 0-1 і шафовою стінкою стояна № 0 в рівні плити баластового корита балок.

Приймаючи до уваги результати інженерно-геологічних вишукувань, що проводились Дніпродіпротрансом при проектуванні моста, а також той факт, що десятиметровий насип за стояном № 0 влаштовано на засипаному старому руслі річки Саксагань, можна стверджувати наступне. Найбільш вірогідною причиною існуючого становища є зсув насипів у бік нинішнього русла річки Саксагань і, в першу чергу це відноситься до насипу з боку правобережного стояна № 0. Саме у цього стояна менш за інші опори моста кінцівки паль занурені у відносно надійний ґрунтовий шар – каолін первинний з розрахунковою міцністю 2,5 кг/см².

Спровокувати такий зсув могла наявність засипаного старого русла та можливі порушення при зануренні паль при будівництві моста військовою частиною, а не фахівцями спеціалізованих містобудівельних організацій.

Остаточні висновки і прогнози можуть бути зроблені лише на підставі довготривалих інструментальних спостережень за розвитком

деформацій (просадок, нахилів тощо) за усіма опорами даного мосту.

Інструментальні спостереження повинні містити наступне:

1. Нівелювання за спеціально закладеними у тіло опори марками. Розміщення марок повинне давати картину просідань і нахилів кожної із мостових опор у двох взаємно перпендикулярних напрямках;

2. Вимірювання нахилів опор за допомогою виска на базі не менше ніж 3...5 м по висоті опор.

3. В обов'язковому порядку вимірювання відстані між торцями суміжних прогонових будов на усіх опорах. Для підвищення точності вимірів при організації довгострокових спостережень необхідно встановлювати маяки-марки, які дають можливість за допомогою штангенциркуля, лінійки, рулетки чи вимірювального дроту слідкувати за розкриттям деформаційних зазорів на опорах.

4. Вимірювання відстані між шафовими стінками стоянів з лівого та правого боку мосту.

Якщо в результаті довготривалих спостережень виясниться що процес зсуву насипів не стабілізувався, то виправлення положення опорних частин і забезпечення деформаційних зазорів шляхом вирубки бетону плити баластового корита по торцях балок може дати лише тимчасове покращення експлуатаційного стану споруди. В цьому випадку тільки підсилення фундаментів стоянів моста зможе виправити існуюче становище.
