ПРОГНОЗУВАННЯ РЕЖИМУ ТИМЧАСОВОЇ ЕКСПЛУАТАЦІЇ ЗАЛІЗОБЕТОННОГО МОСТА ЗА ПРИВЕДЕНИМ КОЕФІЦІЄНТОМ ЗАПАСУ

Описаний технічний стан струнобетонної прольотної будови моста та методика прогнозування режиму її експлуатації за приведеним коефіцієнтом запасу міцності.

Обстежуваний міст через р. Луква в с. Боднарів розташований на км. 82+881 автодороги державного значення Стрий – Чернівці – Мамалига. Його крайній прольот виконаний із типових струнобетонних балок за ВТП-15 довжиною 16,76 м. На даний час міст знаходиться в стані перебудови, причиною якої був очевидний аварійний стан двох пар крайніх балок з обох сторін струнобетонної прольотної будови. Дані балки за технічним станом визнані не ремонтпридатними, відновлення чи підсилення їх практично неможливе і економічно недоцільне. Інші конструктивні елементи існуючого моста також не відповідають сучасним експлуатаційним вимогам. Тому і було прийнято цілком обґрунтоване рішення про його перебудову з заміною прольотних будов, розбиранням існуючих опор і частковою зміною просторового положення нового моста в плані і профілі.

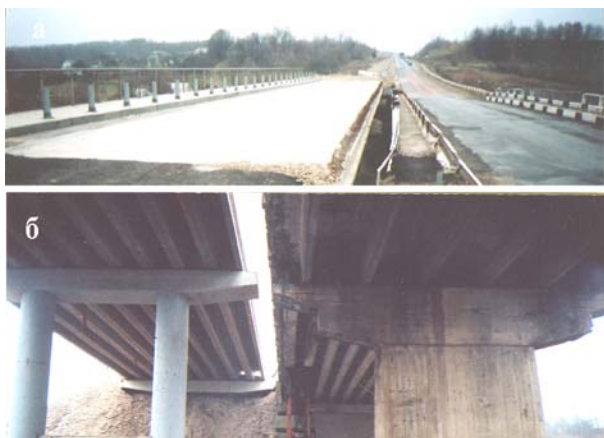
половину нового моста (рис. 1). По завершенні будівництва передбачається її використання для тимчасового пропуску транспорту, після чого існуючий міст буде розібраний і на його місці добудована друга половина нового моста.

Рис. 1. Вид на новий та існуючий міст зверху (а) і знизу (б)

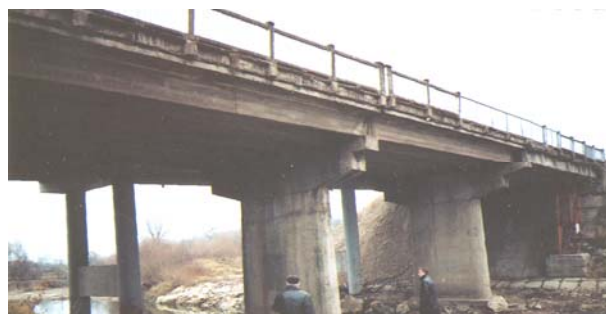
Період будівництва моста – кінець 60-х початок 70-х років минулого сторіччя. Загальний вид моста показаний на рис. 2. Матеріалів попередніх обстежень не виявлено. В плані споруда розташована на прямій ділянці траси. Профіль підходів і моста – ухил в сторону Стрия. Підходи до моста в насипу висотою до 7...8 м.

За конструктивною схемою міст залізобетонний балковий, розрізний, трьохпрольотний за схемою $3 \times 16,8$ м загальною довжиною 58,4 м і габаритом їздового полотна 8,0 м з тротуарами підвищеного типу шириною 1,0 м.

Рис. 2. Загальний вид існуючого моста
