МОСТИ ТА ТУНЕЛІ: ТЕОРІЯ, ДОСЛІДЖЕННЯ, ПРАКТИКА

ДОСВІД ВІДНОВЛЕННЯ ЗРУЙНОВАНИХ АВТОМОБІЛЬНИХ ШТУЧНИХ СПОРУД

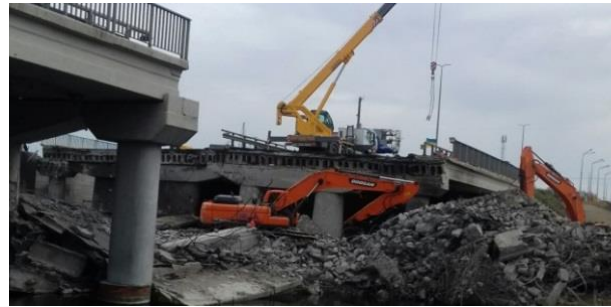
- зруйновані плити прогонових будов ПБ 3-4 та ПБ 4-5 та ПБ 5-6 по 16 плит в кожному прогоні (рис. 2);
- проміжна опора Оп. №4 та Оп. №5.

Рис. 2. Зруйновані плити ПБ 3-4 та ПБ 4-5

Характеристика руйнувань не сприяє відновленню штучної споруди на існуючій осі споруди.

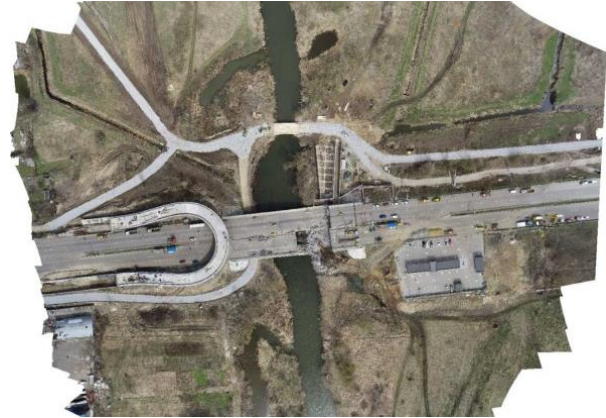
Відновлення мосту виконано на ближньому обході – за 50 м нижче по течії річки Ірпінь. На рис. 3 наведено ситуаційний план (з дрону) будівельного майданчика.

Рис. 3. Ситуаційний план

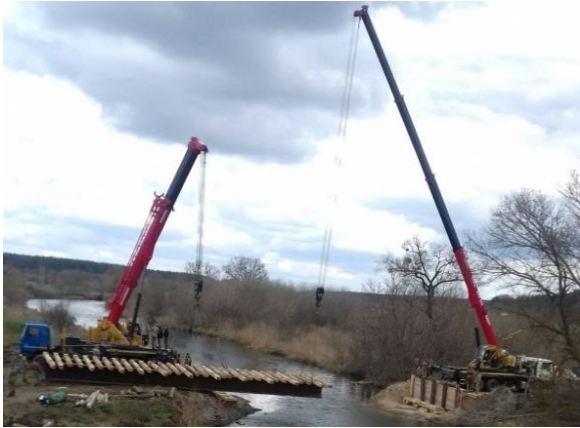
Монтаж прогонових будов виконано за допомогою двох колісних автокранів вантажопідйомністю 32 та 50 т (рис. 8). Прогонову будову прикріпили до опори костилями (шурупами).

Рис. 8. Монтаж прогонових будов
