МОСТИ ТА ТУНЕЛІ: ТЕОРІЯ, ДОСЛІДЖЕННЯ, ПРАКТИКА

ТЕХНОЛОГІЇ ОЦІНКИ ЕКСПЛУАТАЦІЙНОЇ ЯКОСТІ ПРОМИСЛОВОЇ БУДІВЛІ ВНАСЛІДОК ЧАСТКОВОЇ ВІЙСЬКОВОЇ РУЙНАЦІЇ

Наукове дослідження технологій оцінки експлуатаційної якості пропонується реалізувати розглядаючи технічний звіт з обстеження виробничо-механічного корпусу №132, розташованого за адресою м. Запоріжжя, ДП «Івченко-Прогрес» шифр 63Т-1286-ОБ-ТЗ, розроблений ТОВ «Проектний інститут «Запорізький ПРОМБУДПРОЕКТ» у 2022 році.

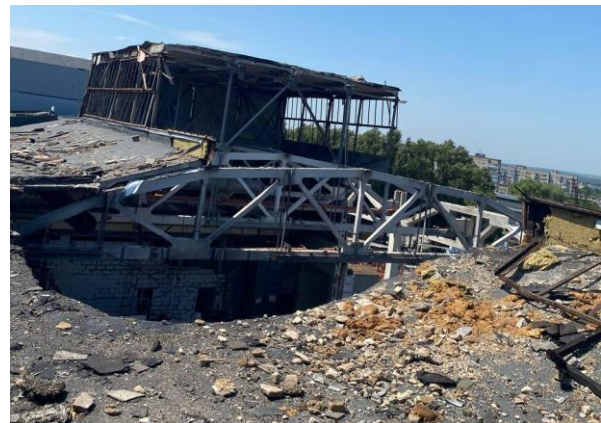
Рис. 3. Зона повного руйнування покриття внаслідок влучання ракети між рядами "Т"- "У" та осями "3"- "10"; рядами "Р"- "Т" та осями "5"- "9"; рядами "П"- "Р" та осями "6"- "8"

Зафіксовано пряме попадання ракети в кроквяну ферму ряду 7 в прольоті П-У з її подальшим руйнуванням. При спробі демонтувати зруйновані плити покриття обрушилась ферма по ряду 8 прольоту П-У. При її обстеженні безпосередньо на землі, виявились тріщини в тілі бетону у вигляді павутиння шириною розкриття 0,1-0,3 мм. Відразу за допомогою склерометру були проведені роботи з встановленням фактичної марки бетону ферми. Вона виявилась на рівні 15-22 МПа при заявленій проєктній міцності в 50 МПа. На цієї підставі терміново були виконані роботи з встановлення фактичної міцності бетону кроквяних ферм в епіцентрі вибуху. Виявилось, що проєктній марці бетону М500 не відповідають ферми прольоту П-У в рядах 3, 4, 5, 6, 7, 8 та ферми прольоту К-П в рядах 5, 6, 7, 8. Причиною зниження міцності бетону стали коливання ферм із площини внаслідок вибухової хвилі. Це привело к розвитку тріщин павутинного характеру глибиною до середини поперечного перерізу елементів ферм. Таке явище було виявлено вперше за тривалий період виконання робіт з обстеження будівель і споруд. Цей факт необхідно враховувати при проведенні обстеження будівель і споруд з повним залізобетонним каркасом, пошкоджених

В ході робіт з технічного обстеження проводилось порівняння фактичних геометричних розмірів проєктним, проводилась перевірка перетинів конструктивних елементів, виявлення та фіксація параметрів дефектів і пошкоджень. Плити в осях 6-8 в рядах У-Р та в осях 7-8 в рядах Р-П зруйновані внаслідок прямого влучання ракетою.

З огляду на вищевикладене рекомендується виконання робіт з відновленню експлуатаційної придатності конструкцій будівлі відповідно до окремо розробленої проектної документації, в складі якої необхідно врахувати наступні заходи:

- відновити всі демонтовані конструкції по окремому проекту;
- виконати посилення плит покриття, кроквяних ферм та підкроквяних ферм, які не демонтуються в осях 2-11, рядах К-У;
- посилити перегородки із навісних панелей в місцях вказаних в відомості дефектів;
- відновити скління всіх ліхтарів і віконних блоків;
- виконати внутрішнє опорядження приміщень, які постраждали від пожежі;
- відновити фасад по ряду У;
- замінити покрівлю із наплавляемого рубе-
