МОСТИ ТА ТУНЕЛІ: ТЕОРІЯ, ДОСЛІДЖЕННЯ, ПРАКТИКА

ВІДНОВЛЕННЯ ОБ'ЄКТІВ ІНФРАСТРУКТУРИ ЯК ЕЛЕМЕНТ СТАЛОГО РОЗВИТКУ КРАЇНИ НА ІСТОРІЇ ОДНОГО МОСТУ

RESTORATION OF INFRASTRUCTURE FACILITIES AS AN ELEMENT OF SUSTAINABLE DEVELOPMENT OF THE COUNTRY IN THE HISTORY OF ONE BRIDGE

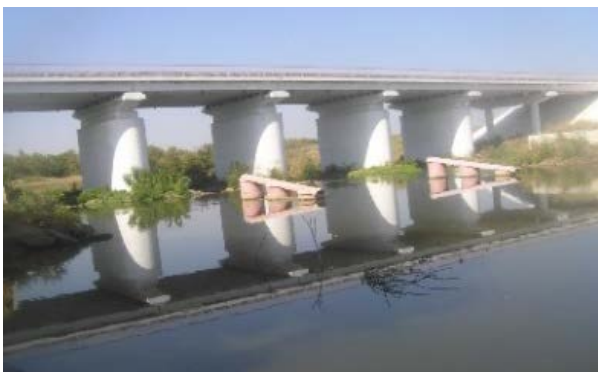
Рис. 2. Фасад мосту

Для спостереження обрано автодорожній залізобетонний автомобільний міст через річку Інгулець по дорозі загального користування місцевого значення 0220409 Кочубеївка-Давидів Брід, КМ 30+919 у Херсонській області (Технічний звіт, 2014), що збудовано в 1938 році. В 2013 році на мосту було виконано реконструкція зі збільшенням підмостового габариту, габариту проїзду та отвору моста. Міст, загальною довжиною 98,2 м, має схему: 3,305+14,3+12,42+12,83+2×13,03+14,125 (рис. 2).

Отвір мосту перекрито балочно-розрізними ребристими прогоновими будовами індивідуального проєктування Містпроєкт (57/09. ШС-ЗКР-ЗВ). В усіх прогонах встановлено ребристі залізобетонні прогонові будови. Повні довжини прогонів складають 14,125 м, 13,03 м, 12,83 м, 12,42 м, 14,3 м, 13,305 м.

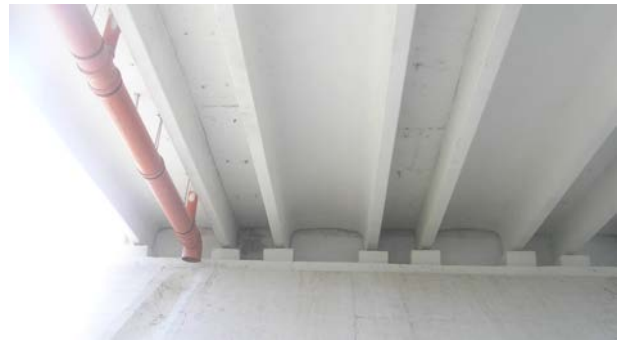
Рис. 3. Відведення води з проїзної частини

В поперечному перерізі прогонових будов п'ять бездіафрагмових балок з ребрами П - подібного перерізу, розташованих з кроком 2,545 м та об'єднаних плитою (рис. 3). Висота балок 79 см, товщина ребер 19 см. Товщина полиць 20 см.

Обпирання балок на опори та стояни здійснено на опорні частини РОЧ-1. Відвід води з проїзної частини здійснюється за рахунок водовідвідних трубок Ø 120 мм, що направлені на спеціальні стокові лотки, укладені в укріплення насипу стоянів (рис. 3).

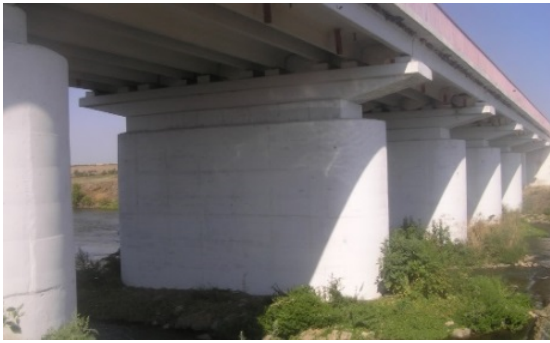
Рис. 4. Загальний вигляд проміжних опор № 3-№ 7

Проміжні старі опори № 3-№ 7 – залізобетонні масивні, висотою 8,5 м. Розміри масивної частини опори складають 2,94×9,8 м. Переріз нового ригеля опори 1,1×1,4 м, довжина ригеля 12,7 м (рис. 4).

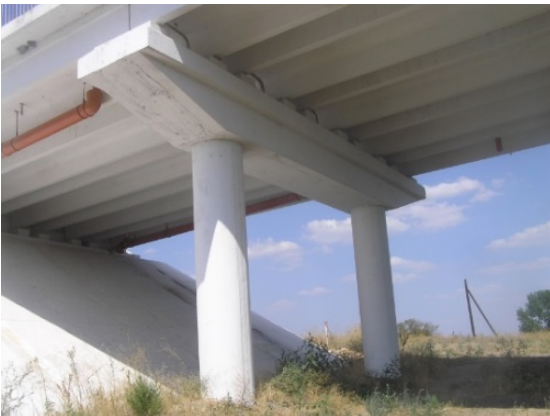
Рис. 5. Загальний вигляд проміжної опори №2

Нова опора № 2 – залізобетонна стоякова на оболонках. Ця опора складається з 2 стійок Ø 1,0 м, і об'єднаних у верхній частині ригелем, перерізом 1,1×1,4 м та довжиною 12,7 м. (рис. 5).

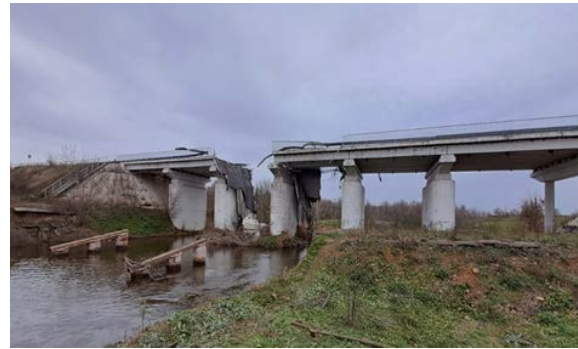
Рис. 6. Характер руйнувань мосту

І все це якісно відновлено (підферменники, деформаційні шви та ін.) та пофарбовано. Але прийшов лютий місяць 2022 року і вся красота була понівечена! (рис. 6).

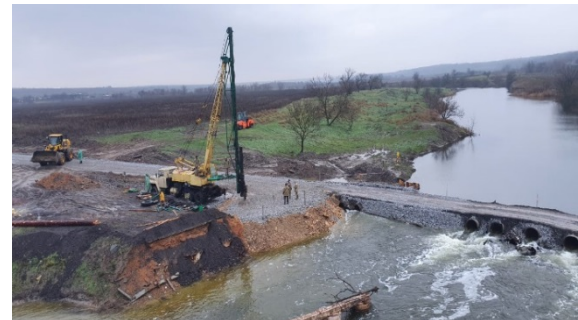
Рис. 7. Тимчасова переправа з водопропускних труб

Роботи по відновленню були початі в листопаді 2022 року. Для швидкого забезпечення військової логістики (Гернич, Козак, & Шалаєв, 2022) та пропуску автомобільного руху запропоновано водопропускні труби, що засипано насипом (рис. 7).

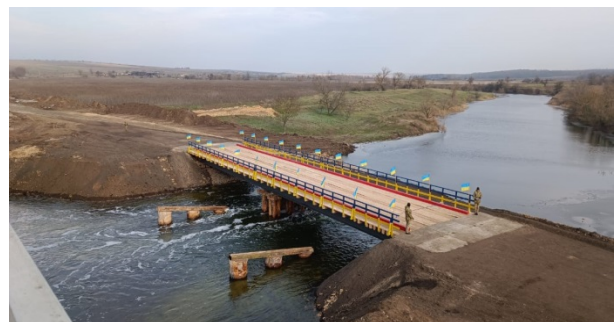
Рис. 8. Тимчасовий міст на ближньому обході

Згодом побудовано типовий тимчасовий низьководний автодорожній міст (з їздою поверху на дві смуги руху по схемі мосту 2×18,53 м, довжиною 38 м (рис. 8).

По дерев'яним паловим опорам змонтовано 4 прогонові металеві будови 18,53 м. (по дві балки в кожній МА 18,53 м та 4 комплекти металевих елементів міжпрогонових з'єднань та металеві опорні частини).

Дорожнє полотно, автопроїзд, колесовідбій, тротуари та огорожувальні конструкції – дерев'яні. Устої мосту влаштовані на пальовій основі з дерев'яних паль, обв'язку ростверку виконано дерев'яним брусом з влаштуванням дерев'яної шафової стінки та похилого щиту в'їзду на міст, в'їзд на міст по дорожнім залізобетонним плитам. Відновлення руху з 17.01.2023 р.
